In data 30/11/2022 il sottoscritto **Perito nautico Pisano Stefano** ha ricevuto l'incarico dal Sig. \_\_\_\_\_ di valutare lo stato dell' imbarcazione in oggetto al fine di valutarne l'acquisto .

MODELLO : DUFOUR 405 GRAND LARGE    NOME : \_\_\_\_\_  
LFT : 11,9 MT    BAGLIO MAX : 3,98 MT    PESCAGGIO : 2.03 MT  
CANTIERE COSTRUTTORE : DUFOUR YACHTS    TARGA : \_\_\_\_\_  
BANDIERA : ITALIANA    MATRICOLA SCAFO : \_\_\_\_\_  
MATERIALE SCAFO : P.R.F.V.    ANNO DI COSTRUZIONE : 2009  
MOTORIZZAZIONE : VOLVO D2 55    MATRICOLA : \_\_\_\_\_  
OMOLOGAZIONE NUMERO PERSONE : CAT A 8 – CAT B 10  
CERTIFICATO DI SICUREZZA SCADENZA 11/09/2027

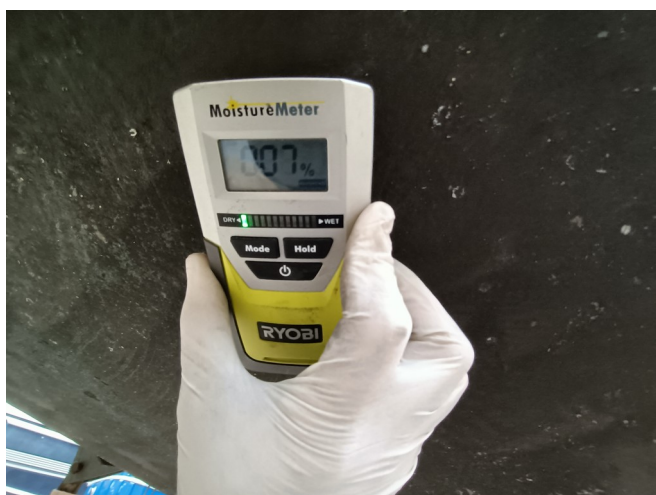
*Figura 2: misurazione umidità carena*

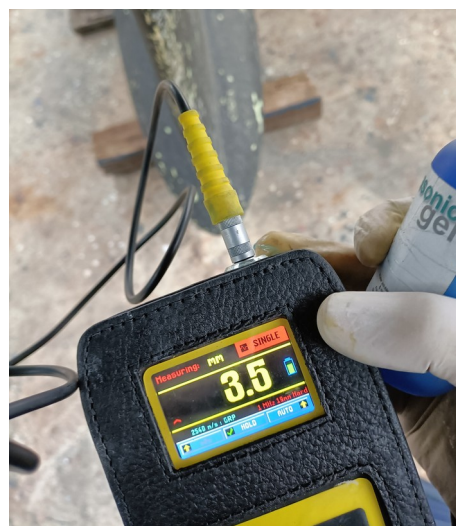
Nessuna anomalia di spessore rilevata

*Figura 1: misurazione spessore laminazione scafo*

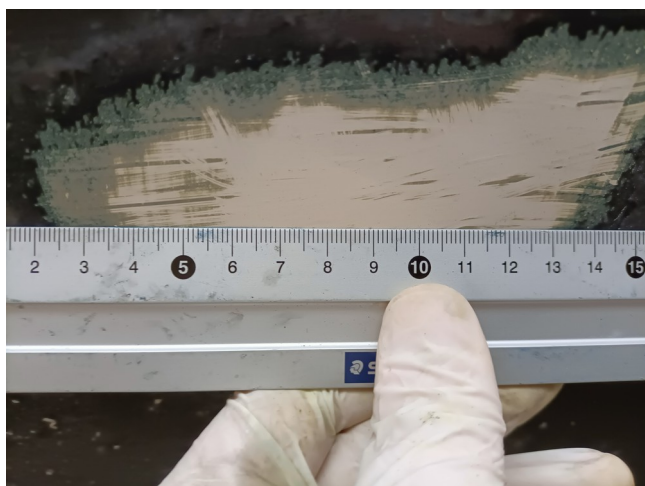
L'imbarcazione era alata ed invasata puntellata in modo regolare sull'invaso.  
La carena si presentava pulita e senza concrezioni marine.  
Condizione pittura antivegetativa SUFFICIENTE  
Alcune asperità se raschiate, mostrano lo strato sottostante del gel coat originale estremamente compatto ed uniforme.  
La misurazione dell'umidità dello scafo è stata effettuata con il seguente strumento :  
MISURATORE DI UMIDITA' DIGITALE RYOBI ;  
I valori riscontrati sotto la linea di galleggiamento sono nella norma.  
Il test è stato eseguito a distanza ( 72 ORE), dall'alaggio.  
Non si notano segni di urto con il fondale.  
Ad esame di battitura lo scafo non palesa anomalie  
Aspetto del bulbo BUONO – Lievissimo distacco del sigillante nella parte prodiera  
Aspetto del timone BUONO

*Figura 3: gelcoat esposto*

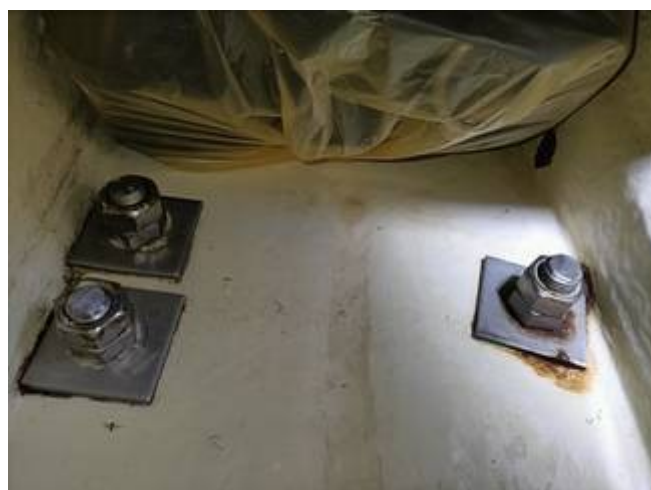
Aspetto perni e dadi bulbo visibili in sentina BUONO

*Figura 4: aspetto prigionieri e dadi bulbo*

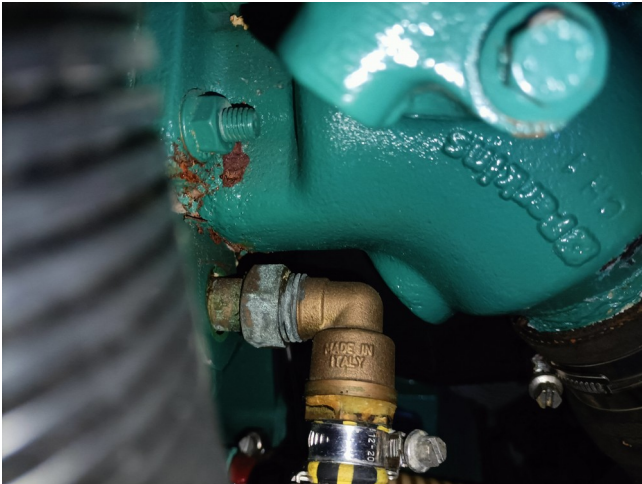
Aspetto Scambiatore di calore e raiser DISCRETO; corrosione rilevata al collo riser

Leggere alterazioni di temperatura rilevate al riser di scarico - verosimile principio di intasamento dello stesso

*Figura 5: riser di scarico - ammaloramento iniziale*

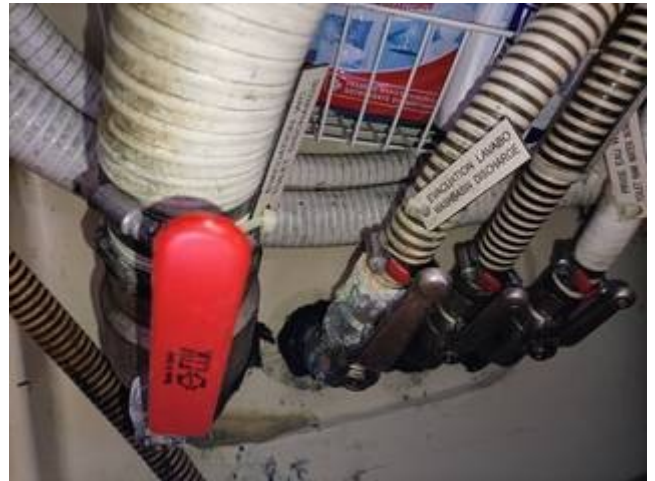
*Figura 6: wc poppa- scarico lavello deteriorato*

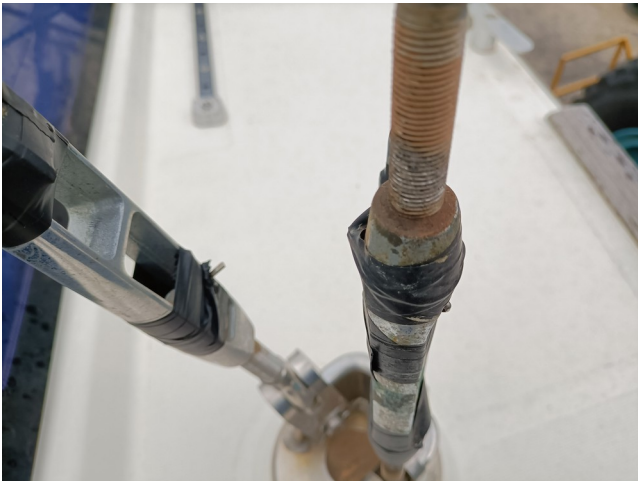
*Figura 7: tenditore sartia alta deteriorato*

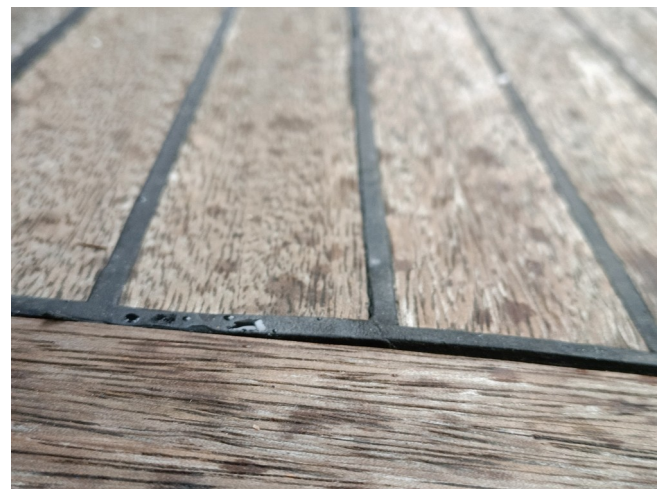
Condizione teak e comenti DISCRETA- alcune doghe da incollare in pozzetto

*Figura 8: tavole teak pozzetto scollate*
