# Perizia Nautica

## Introduzione

In data [REDACTED] il perito navale Stefano Pisano ha ricevuto l'incarico dal Sig. [REDACTED] lo stato dell'imbarcazione in oggetto al fine di valutarne l'acquisto.

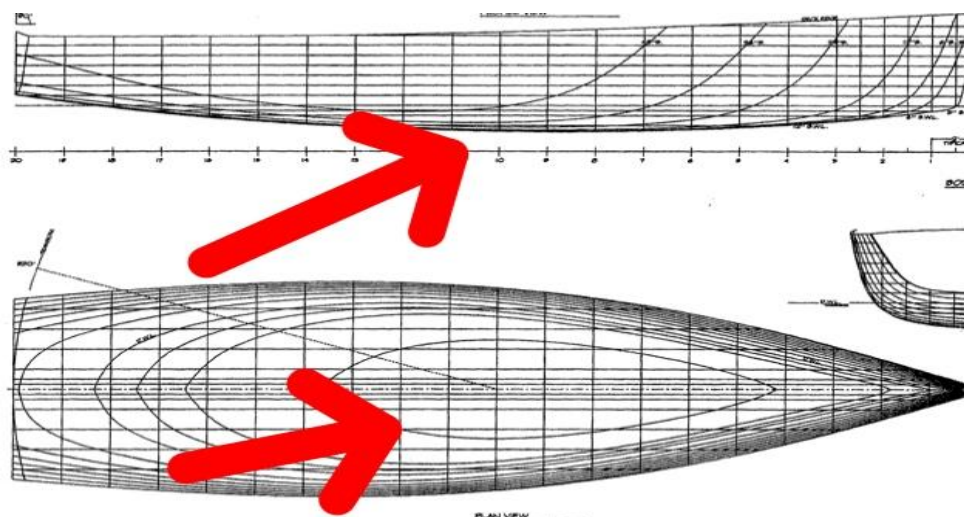
Analisi perimetrale dell'area ESTERNA circostante l'attaccatura del bulbo.  
Misure espresse in mm

Valori di spessore di costruzione medio della pelle esterna rilevato 4,5 mm, nessuna anomalia di spessore rispetto al valore medio seppur appare evidente come per tipologia costruttiva lo strumenti rilevi delle minime imperfezioni.
